経済産業省 新興国市場開拓事業

ベトナム ハノイ市の幼稚園へフジクリーン浄化槽を設置

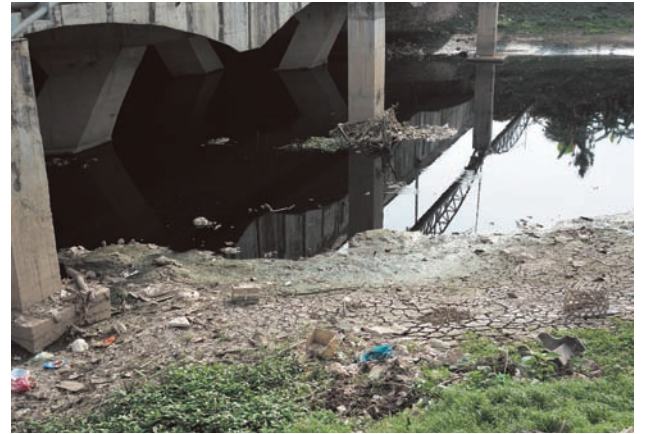
市内を流れる川には未処理の生活排水が流され、ごみや汚水で黒く汚れ、悪臭を放っています。

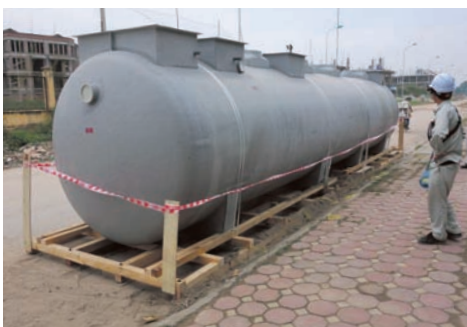
イエンサー幼稚園に設置されたPCNⅢ型浄化槽

フジクリーンがイエンサー幼稚園に設置した浄化槽は、放流水質BOD15mg/L以下、T-N20mg/L以下のPCNⅢ-100Wです。平成26年（2014年）9月に経済産業省との間で業務委託契約を締結、12月に設置工事を終えました。工事を担当したのは産業排水処理を行っている地元企業です。

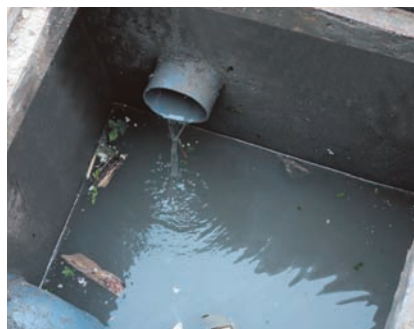
浄化槽への流入水は白濁し、固形物の混入も見られます。浄化槽が設置される前はこのような状態で放流されていましたが、浄化槽で処理されることで透視度50cm以上のきれいな水となっています。（写真左：流入水、右：放流水）
